**高塍镇沅滨高邸地块  
土壤污染状况调查报告  
(备案稿)**

委托单位：中国宜兴环保科技工业园管理委员会

编制单位：江苏中宜金大分析检测有限公司

2024年9月

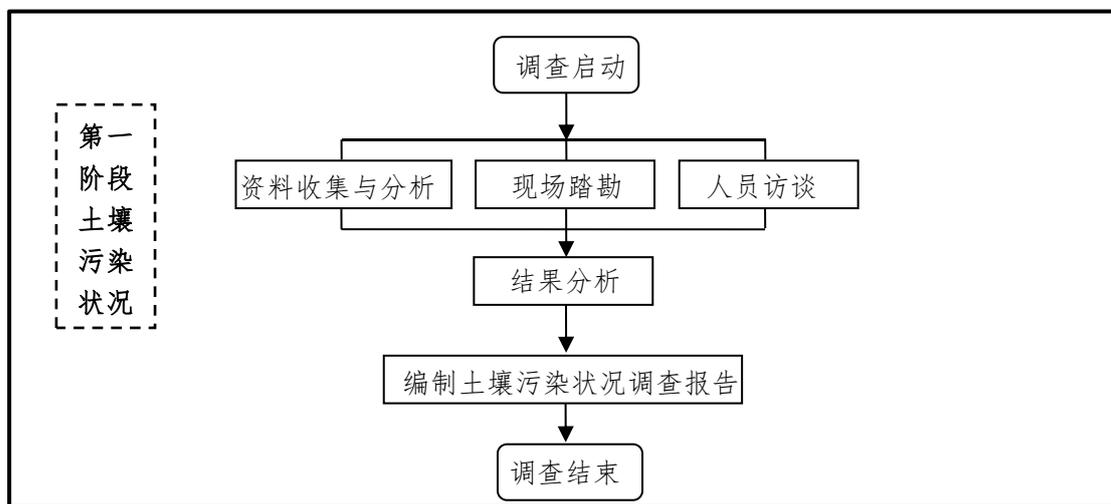
图 1.5-1 土壤污染状况调查的工作内容与程序

本次土壤污染状况调查的工作内容与程序见图 1.5-1。

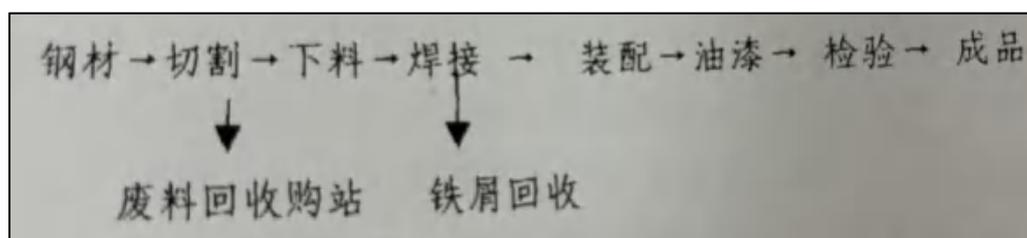
图 4.2-1 工艺流程图

主要使用的原辅材料为钢材。

②固废：本项目在钢材切割、焊接过程中产生的钢材边角料及钢渣，统一集中收集处理后出售相关单位进行回收利用。

③废气：本项目在焊接过程中产生的废气主要是①在原材料钢材进行切割时产生的切割烟尘和焊接烟尘，可能通过大气沉降、淋溶等途径影响项目地块，因此将**镍、六价铬、总氟化物**定为特征污染因子，②喷漆过程中产生的喷漆废气，可能通过大气沉降、淋溶等途径影响项目地块，因此将**甲苯、二甲苯**定为特征污染因子。

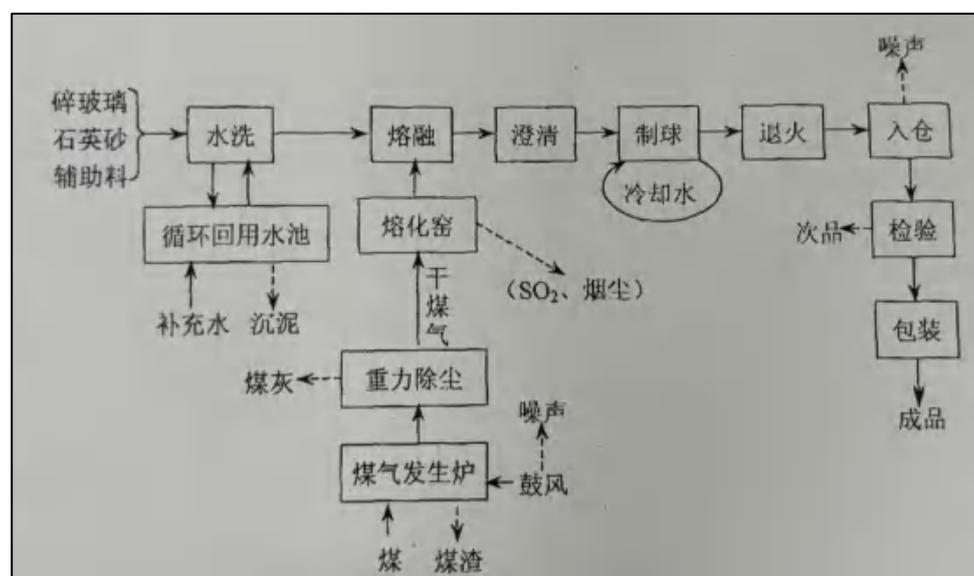
图 4.2-2 工艺流程图

首先将碎玻璃、石英砂及辅助料用水进行冲洗，洗净后倒入纵火焰化

窑中熔融，再经一“馒头圈”使熔化后的玻璃得以澄清，再用制球刀将流出的液态玻璃剪成弹珠（制球刀需用水不断冷却），经退火筛退火后进入球仓自然冷却，待检验、包装后即可作为成品外售。检验出来的次品可作为原料重新使用。其中，煤气发生炉产生的干煤气经一带有 5~7 个灰斗的通道后，利用重力除尘原理除去其中含有的煤灰，然后送至纵火焰熔化窑中燃烧，用以融化玻璃。

①废气：煤气燃烧产生的烟气通过 30m 高烟囱排空，煤气燃烧过程中可能会产生多环芳烃（苯并[a]蒽、苯并[a]芘、苯并[b]荧蒽、苯并[k]荧蒽、蒽、二苯并[a,h]蒽、茚并[1,2,3-cd]芘、萘、芴、蒹烯、菲、荧蒽、苯并(g,h,i)花、蒹、蒽、芘）、总氟化物、砷，因此将其定为特征污染因子。

②废水：生产过程中的原料冲洗水以及球刀冷却水，经沉淀后均可循环使用不外排；因此废水主要为厕所等卫生设施排放的生活污水，对调查地块基本无影响。

③固废：煤气发生炉燃烧后产生的煤渣约 900t/a，灰斗收集的煤灰约 12t/a；用以清洗原料的回用池沉淀底泥约 6t/a；均统一收集后委托相关单位处理处置，对调查地块基本无影响。

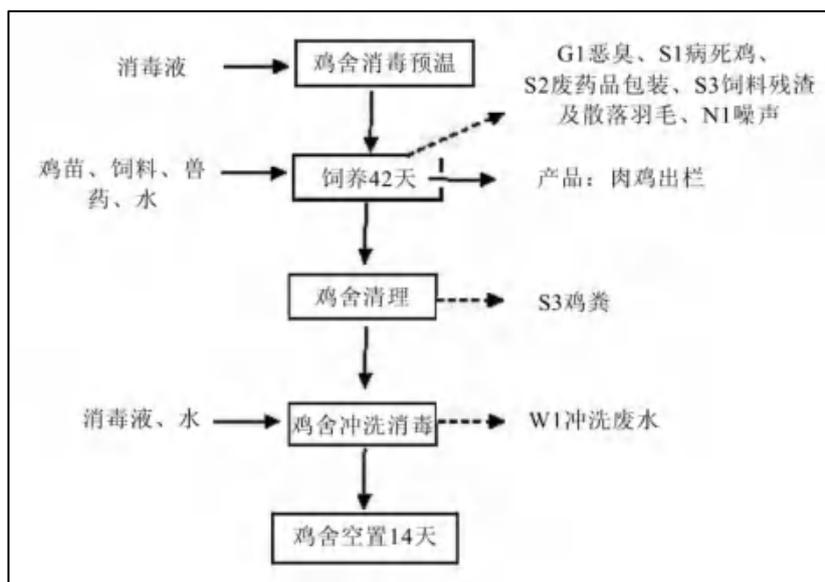
图 4.2-3 工艺流程图

养鸡场外购鸡苗使用饲料进行养殖，饲料成分主要为玉米、豆粕等，可能含有微量铜、锌、砷金属元素，因此将**铜、锌、砷**定为特征污染因子；饲料配合抗生素和营养保健药物，保障鸡群健康生长。为减少鸡收到各种细菌的感染，需要对鸡舍、鸡舍内器具以及鸡消毒防疫，本项目使用的消毒剂为紫外线消毒和双氧水消毒。

①废气：本项目产生的废气主要为用于冬季供暖的锅炉燃烧废气，因此将**多环芳烃（苯并[a]蒽、苯并[a]芘、苯并[b]荧蒽、苯并[k]荧蒽、蒽、二苯并[a,h]蒽、茚并[1,2,3-cd]芘、萘、芴、蒹烯、菲、荧蒽、苯并(g,h,i)花、蒹、蒽、芘）、总氟化物、砷**定为特征污染因子。

②废水：本项目产生的废水主要为鸡舍冲洗废水、初期收集雨水等，鸡舍冲洗废水中含有氨氮，因此将**氨氮**定为特征污染因子。

③固废：主要为鸡粪、病死鸡、饲料残渣及散落羽毛、废包装材料等，经收集后统一集中处理，对调查地块基本无影响。
