宜兴三木化工地块土壤污染 修复技术方案

江苏中宜金大分析检测有限公司
二〇二四年十一月

项目名称：宜兴三木化工地块污染土壤修复技术方案

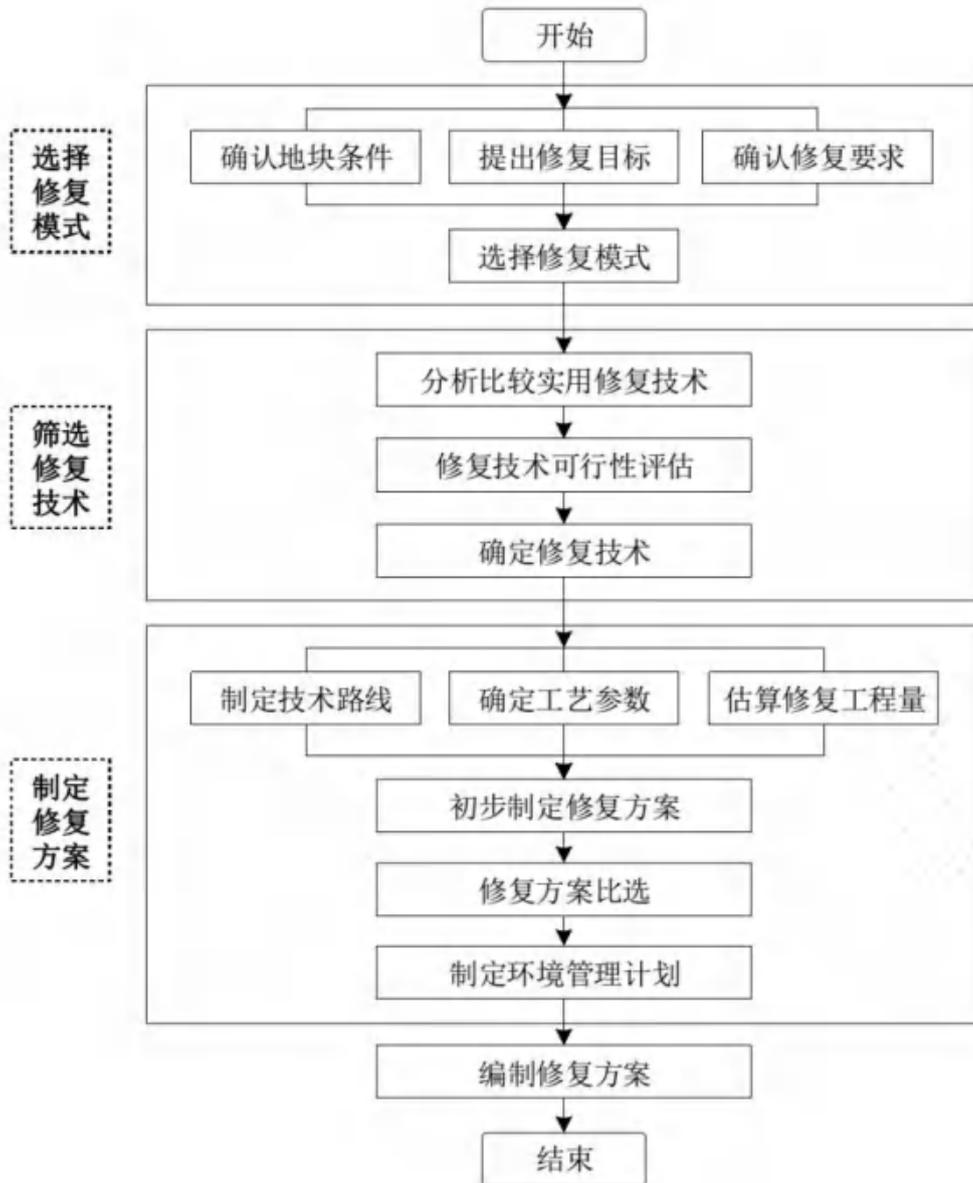
图 1-1 修复技术方案编程序序

本项目要求结合原场地现状与历史使用情况及相关资料，依据甲供材料及相关导则要求，采取科学治理修复方案，编制设计适合该地块治理修复方案，作为下一步该地块场地治理修复的依据，主要包括以下几点内容：

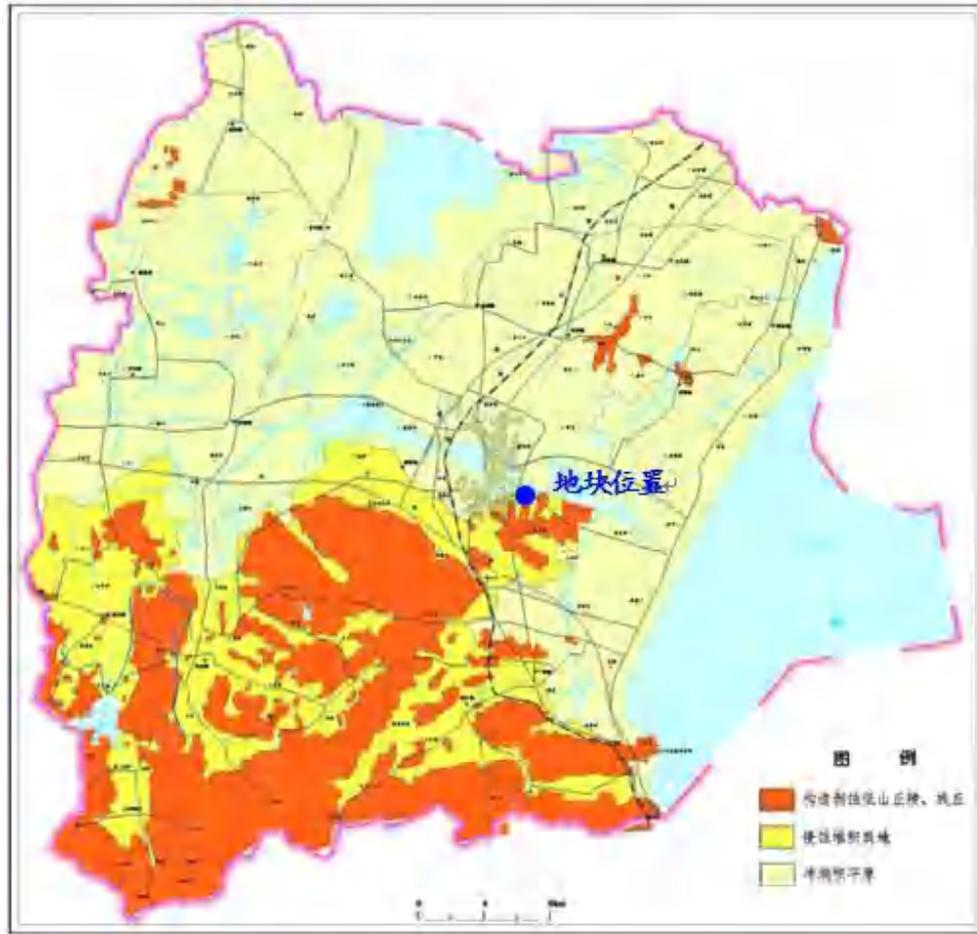
图 2-2 宜兴市地貌类型分区图

宜兴市地势南高北低，北部属太湖堆积平原，地形平坦，地面标高变化于 2~6m 之间，南部低山丘陵山区，基岩广泛裸露，崇山峻岭与冲沟、谷地相依展布，地形起伏，绵延数十里，山脉系浙江天目山东北延伸余脉。区内地貌按成因和形态可划分为构造剥蚀低山丘陵、侵蚀堆积岗地及冲湖积平原三大地貌单元（图 2-2）。

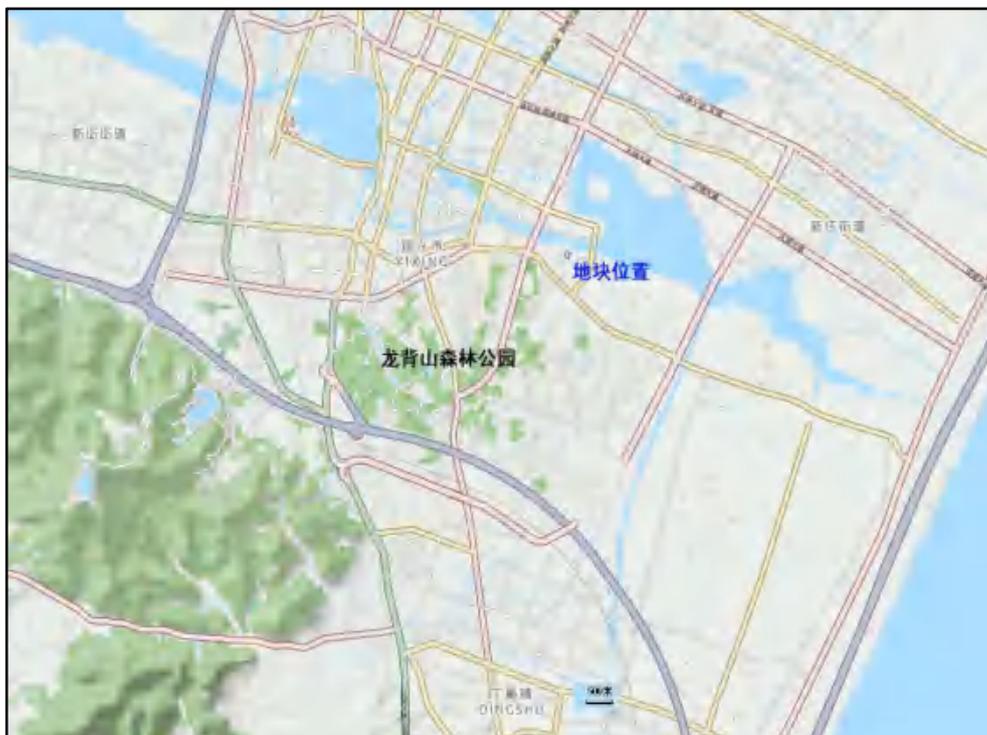
图 2-3 地块及周边地形概况

三木化工地块地貌类型属于侵蚀堆积岗地，从地块周边地形（图 2-3）可以看到，地块处于龙背山山前边缘向平原的过渡地带。

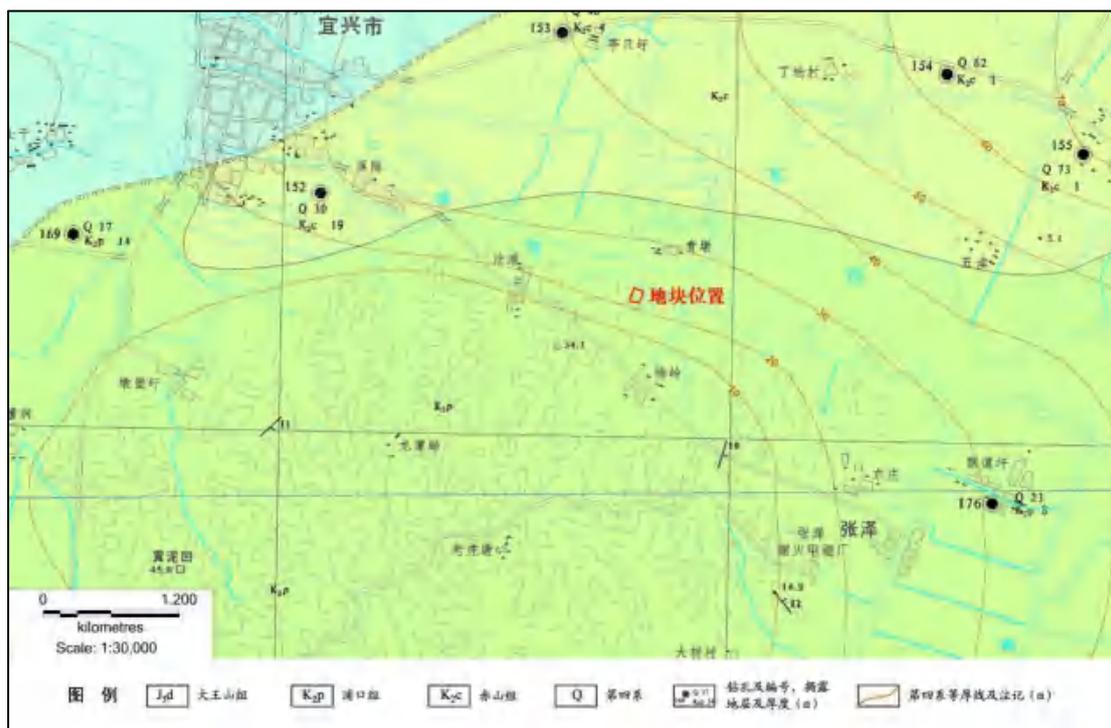
图 2-4 地块及周边基岩地质图

地块及周边基岩岩性为白垩系上统浦口组和白垩系上统赤山组，浦口组在地块以南至龙背山一带出露，向北逐渐被第四系覆盖，赤山组主要分布在大溪河、东洑以北一带，均被第四系覆盖。

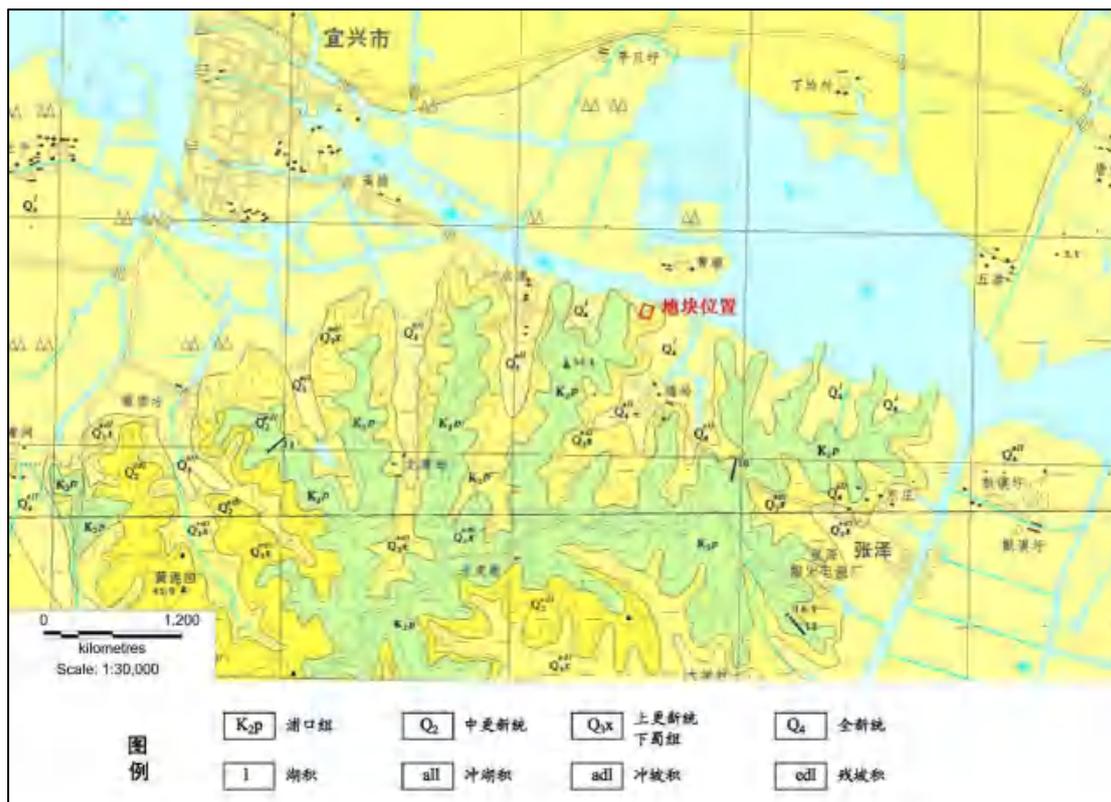
图 2-5 地块及周边地质图

地块及周边地区地表出露的第四系主要有全新统(Q₄)和上更新统(Q_{3x})地层(图2-5)。

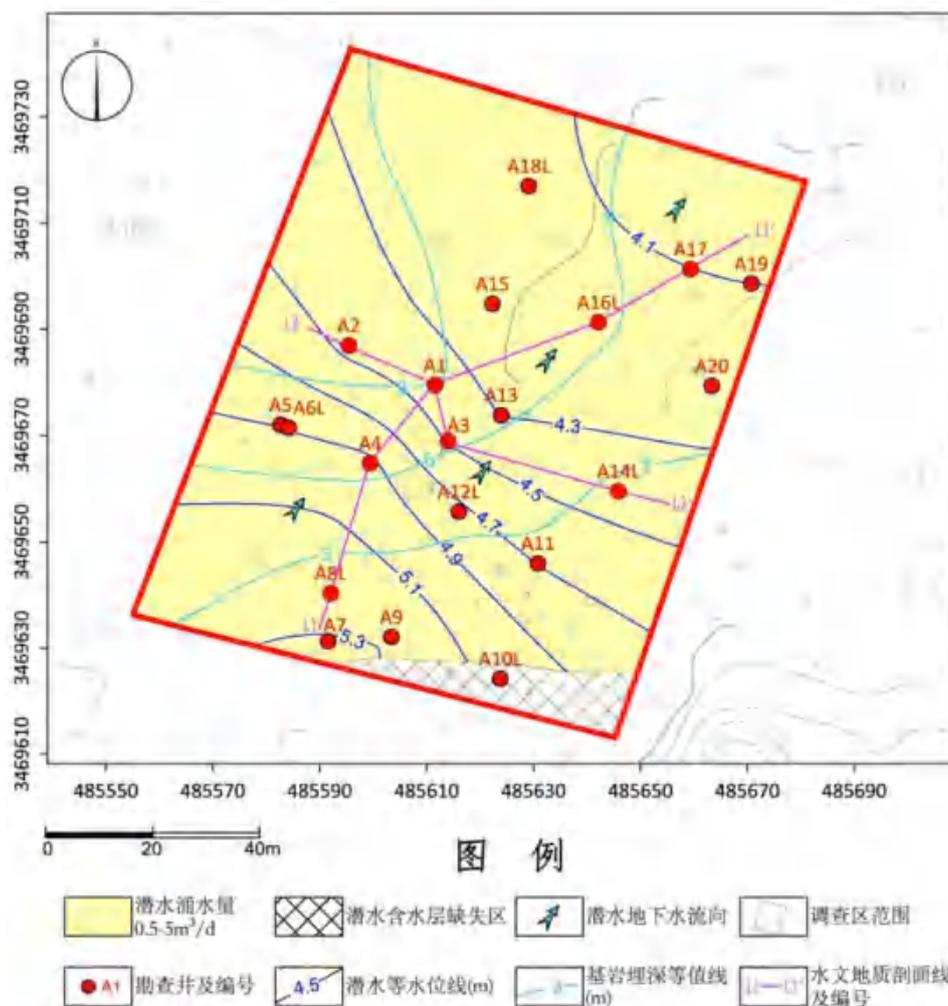
图 2-6 地块水文地质图

含水层岩性为全新统（Q4）杂填土、淤泥层和上更新统（Q3）的黄褐色粉质黏土层，含水层厚度 1.5-9.6m，富水性很差，水质较差，单井涌水量小于 5m³/d。潜水含水层渗透系数为 1.72×10^{-5} cm/s，属于弱透土层。主要补给来源为大气降水。场地潜水含水层水位标高在 4.31-5.31m，地下水整体流向为从西南向东北，即由西南部的龙背山流向北部的大溪河。潜水水文地质图见图 2-6。

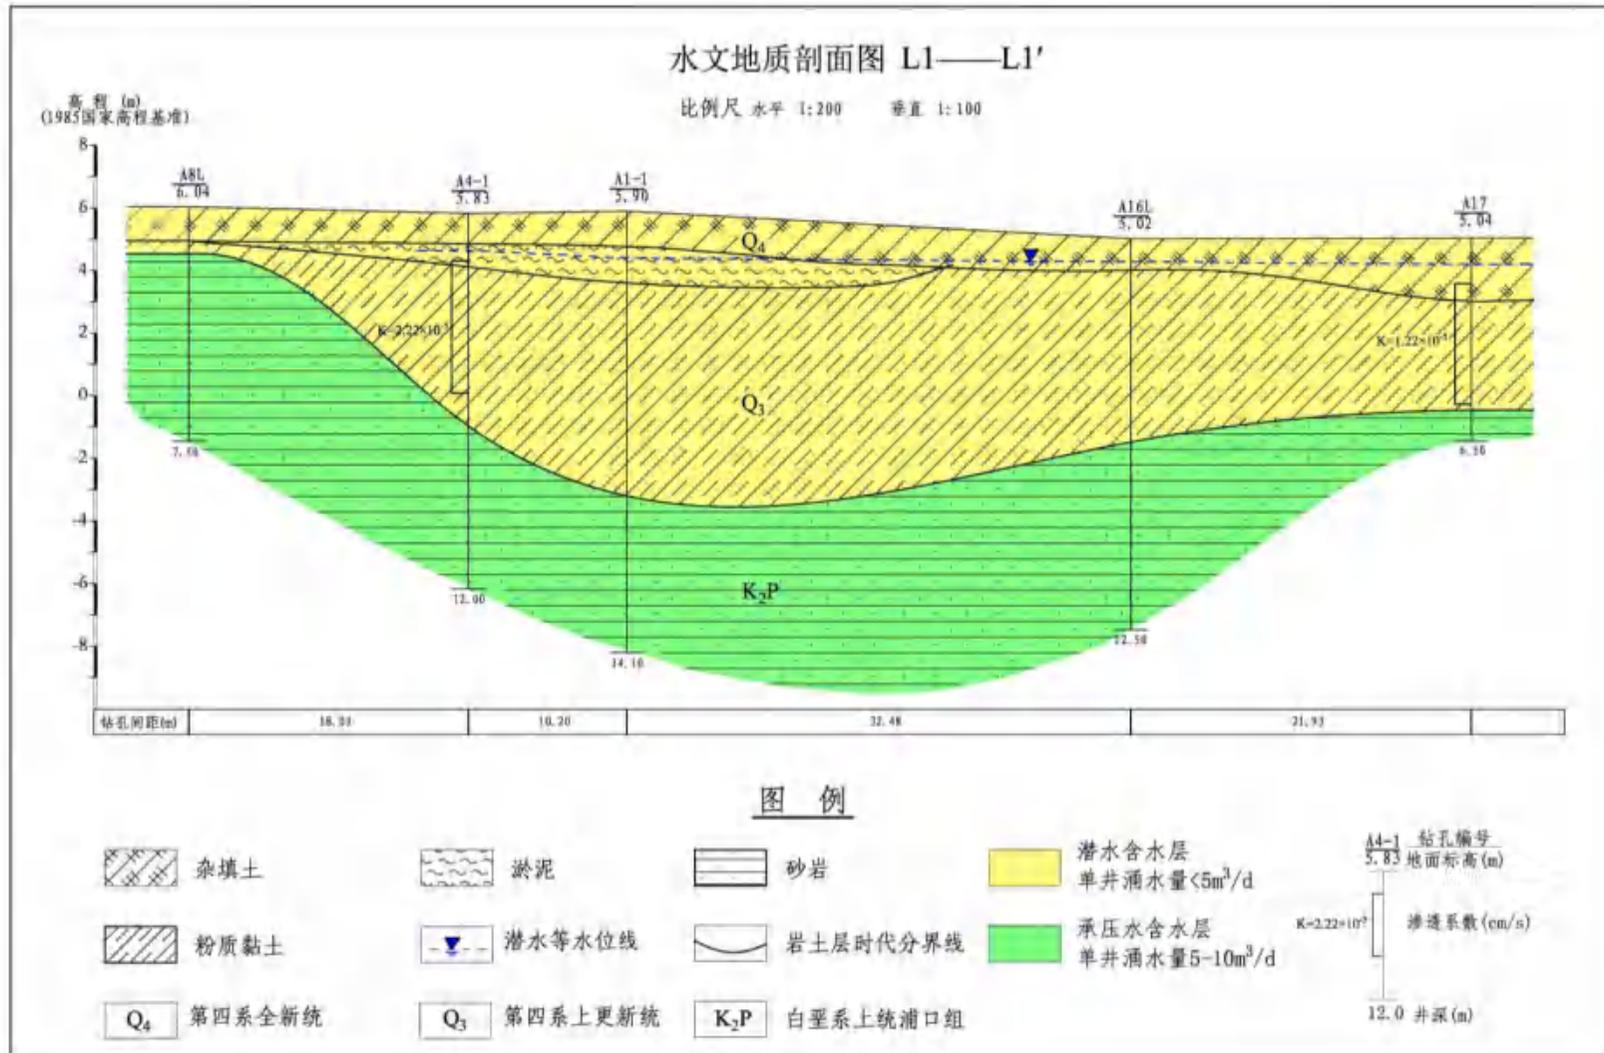
图 2-7 L1—L1' 水文地质剖面图

水文地质剖面见图 2-7、图 2-8

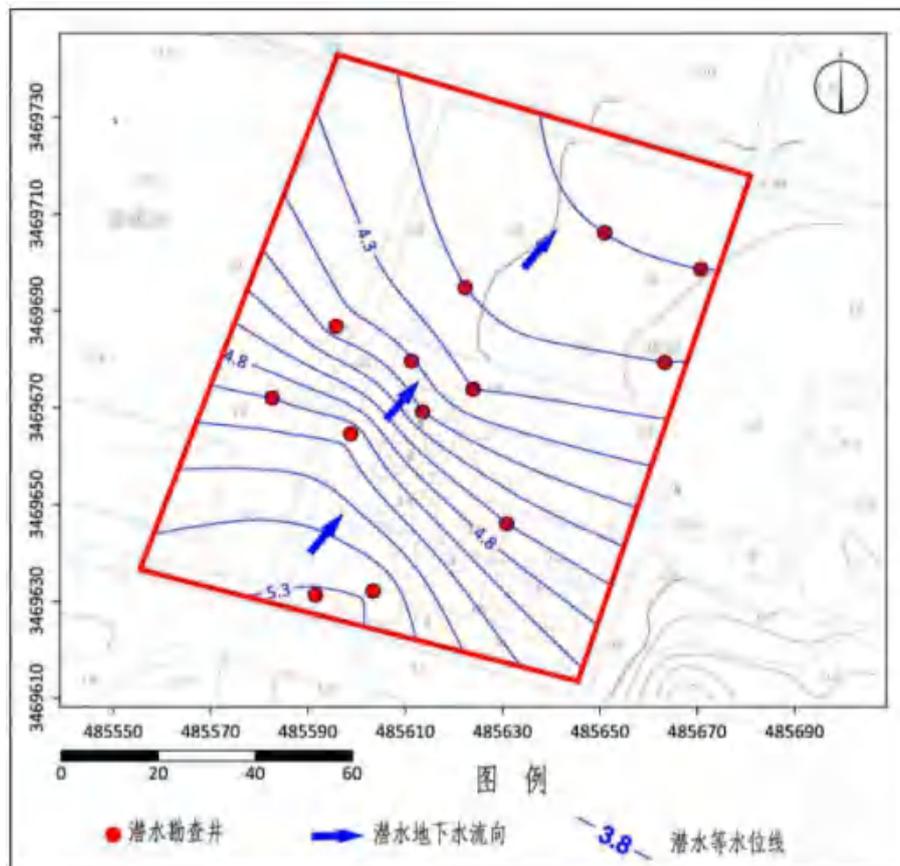
图 2-9 潜水流场图（2021）

潜水含水层：根据水文地质勘察期间的水位统计的数据分析。场地潜水含水层水位标高在 4.31m-5.31m，地下水整体流向为从西南向东北。潜水流场见图 2-9。

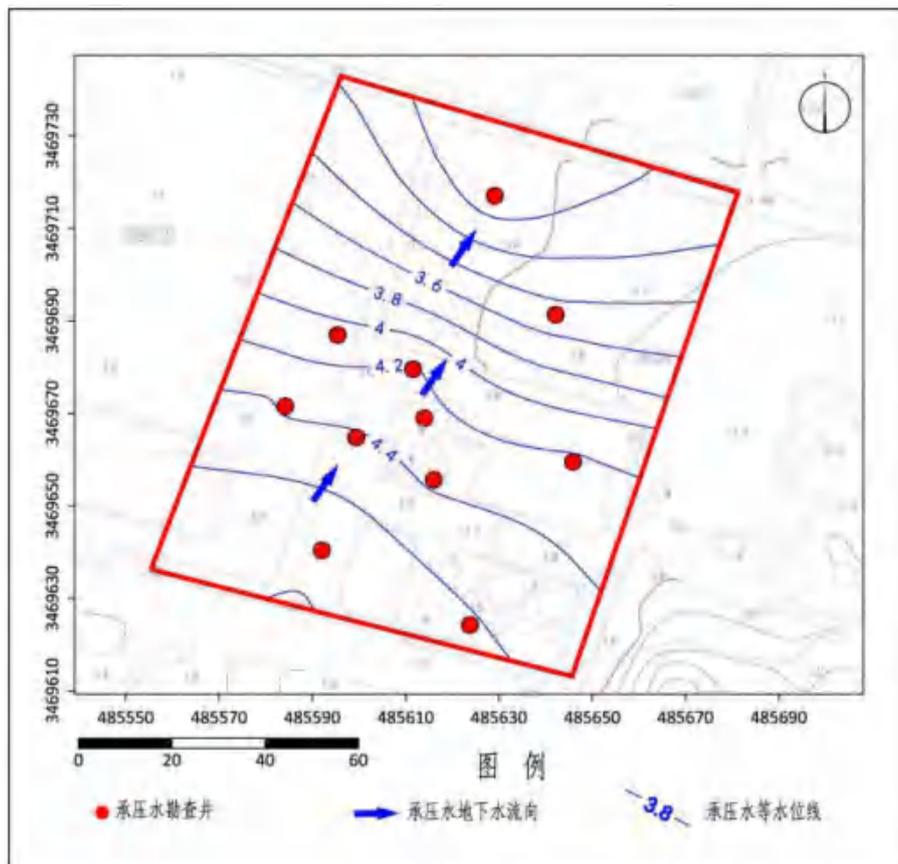
图 2-10 承压水流场图（2021）

承压水：地块承压水水位比较稳定，水位标高在 2.86m-4.78m，地下水整体流向为西南向东北。承压水流场见图 2-9。从潜水和承压水的水位流场、流向来看，潜水水位略高于承压水水位。

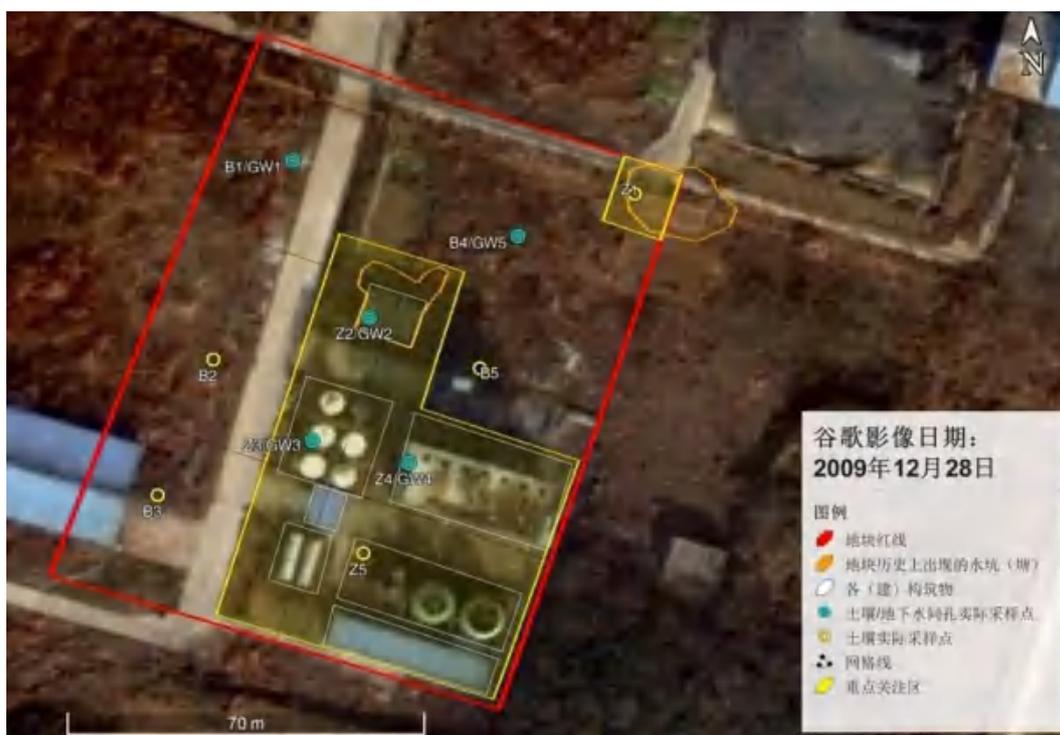
图 3-1 初步调查点位分布图（摘自风险评估报告）

(1) 土壤监测：共布设土壤调查点位点位（B1~B5），深度统一为 7.5m；在未覆土区域土壤孔深度设置为 4.5m。在地块外南侧设置土壤对照点 1 个。此外，地下水监测涉及的 GW1~GW5 也同步取土壤样品。

(2) 地下水监测：在地块内共布设 5 口地下水监测井（GW1~GW5），在

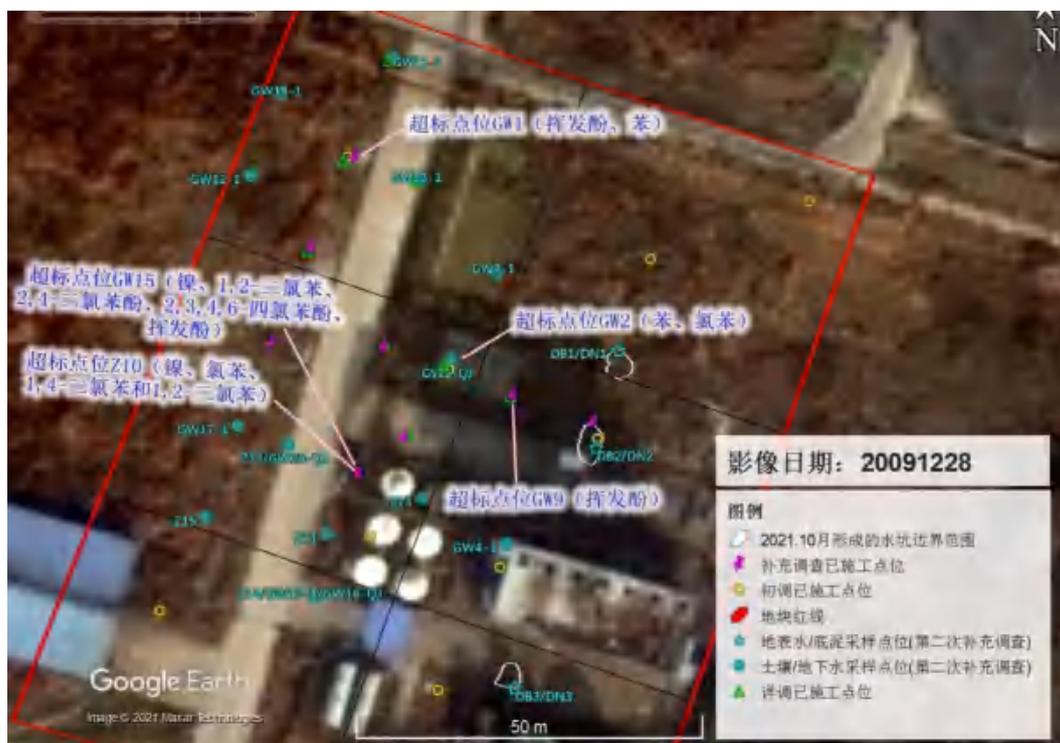
图 3-4 第二次补充调查点位分布图

第二次补充调查阶段，在地块内共新建了 3 个承压水井。检测结果与潜水中类似，最终发现承压水中超标指标共 4 项，分别为：总硬度、氯苯、1,2-二氯苯、1,2-二氯乙烷，超标井位共 3 个：GW2-QJ、GW20-QJ、GW18-QJ，超标指标主要集中在 GW18-QJ 井中，其他两个井中仅 1,2-二氯乙烷超标。

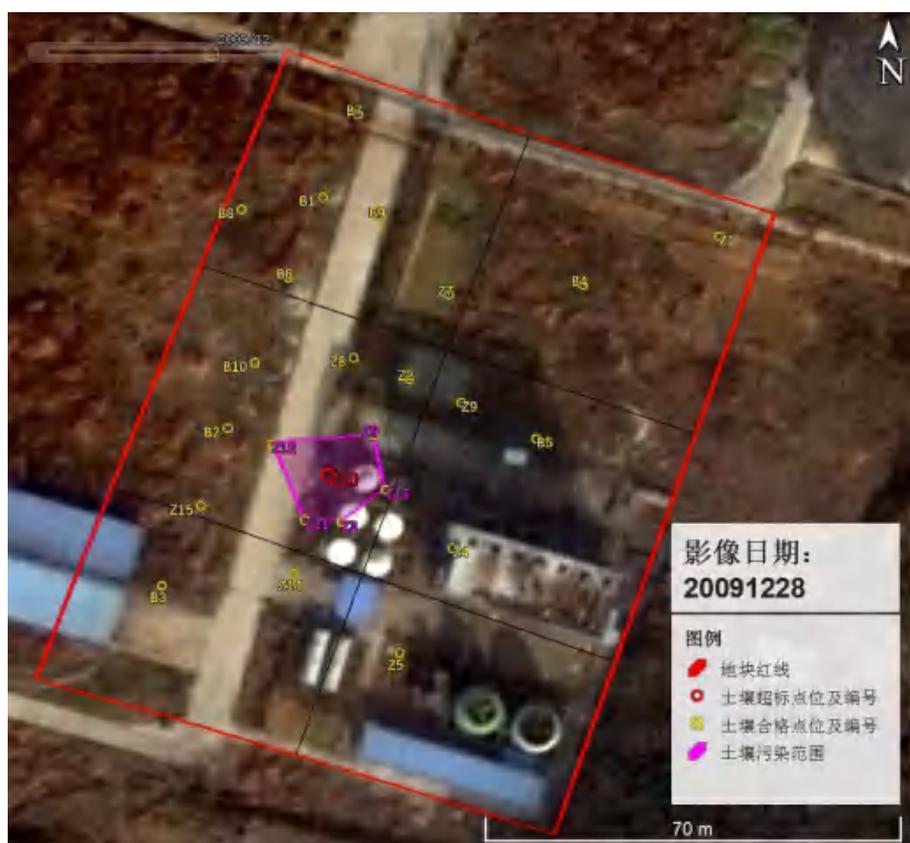
图 3-9 土壤超标范围

点位	样品编号	采样深度（m）	镍	氯苯	1,4-二氯苯	1,2-二氯苯	备注
Z10	Z10-2.5m	2.5	27	521	46.9	10200	超标深度范围
	Z10-3.0m	3	3130	177	22.3	9710	
	Z10-3.5m	3.5	1160	124	10.3	11000	
	Z10-4.0m	4	1500	111	36.5	16600	
	Z10-4.5m	4.5	644	0.0091	0.0235	8.44	
筛选值（第二类用地）			900	270	20	560

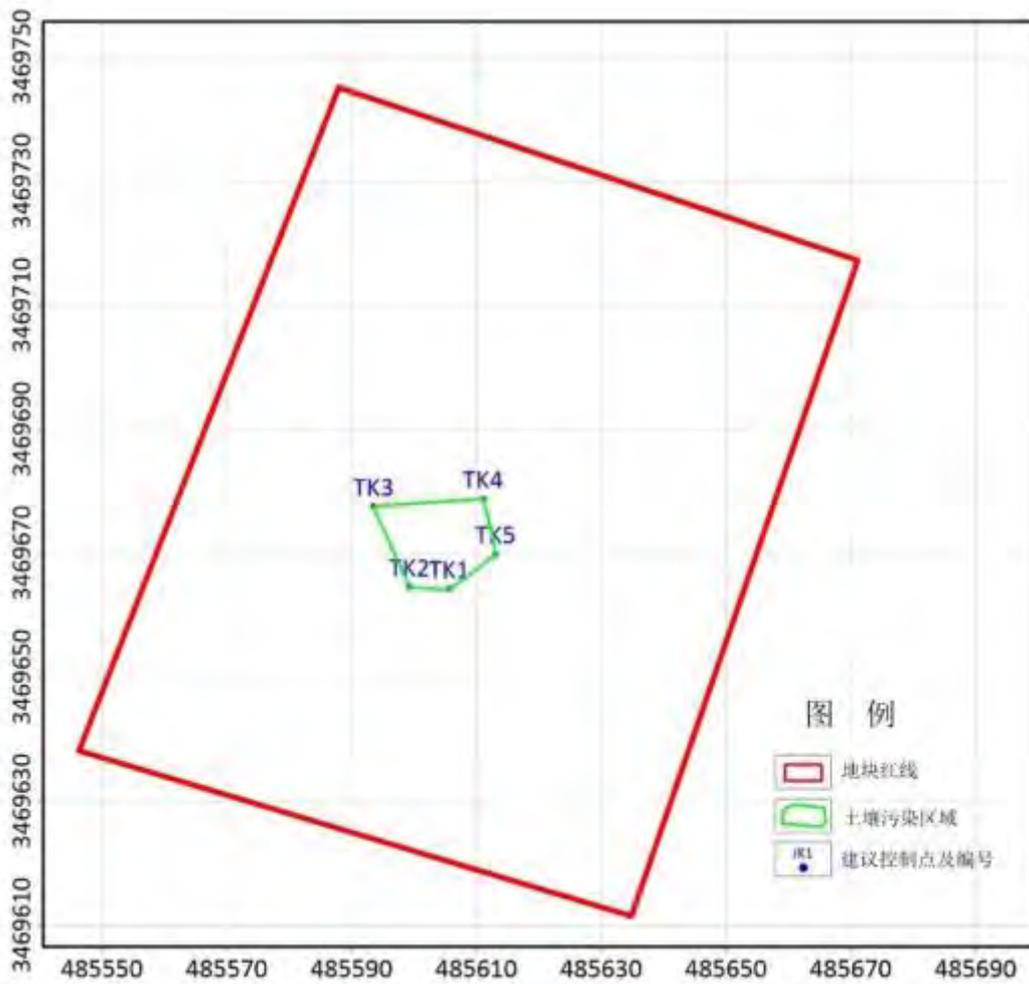
图 4-1 修复范围示意图

点位	X 坐标	Y 坐标
Z6 (TK4)	3469678.78	485611.05
Z13 (TK5)	3469669.89	485613.08
Z3 (TK1)	3469664.29	485605.66
Z11 (TK2)	3469664.56	485599.28
Z12 (TK3)	3469677.54	485593.53

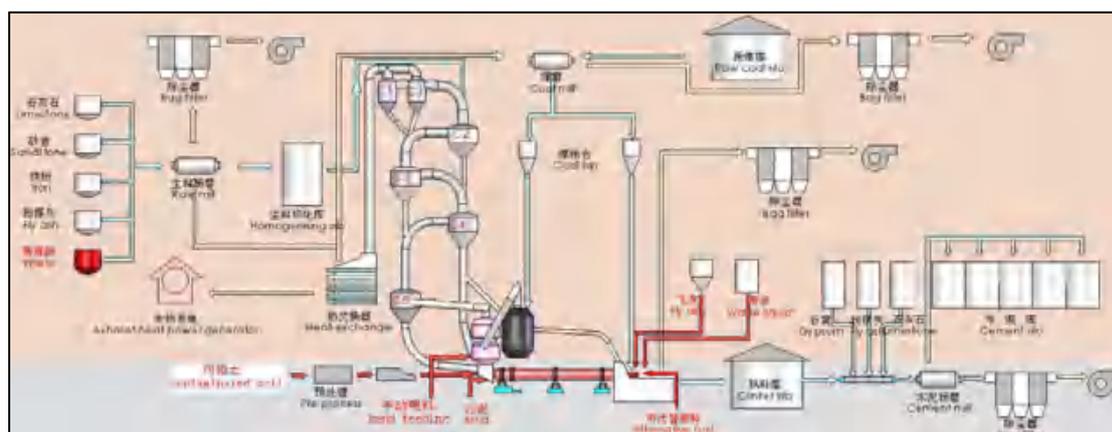
图 5-1 水泥窑焚烧修复示意图

该技术目前主要用于新型干法水泥生产线，其技术原理是将污染土壤按一定比例添加到水泥生料中，利用水泥回转窑内的高温、气体长时间停留、热容量大、热稳定性好、碱性气氛、无废渣排放等特点，将污染废物作为水泥生料的一小部分制成水泥，在生产水泥熟料的同时，焚烧处理废弃物，既可有效节省资源，又能保护环境，具有良好的经济、社会效益。

利用水泥窑处理污染土壤，先要对土壤的污染成分进行化验分析，确定是否适宜利用水泥窑焚烧处置。若适宜焚烧处置的污染土壤，需结合水泥生产要求，确定单位时间焚烧量，进入水泥窑内进行锻烧。

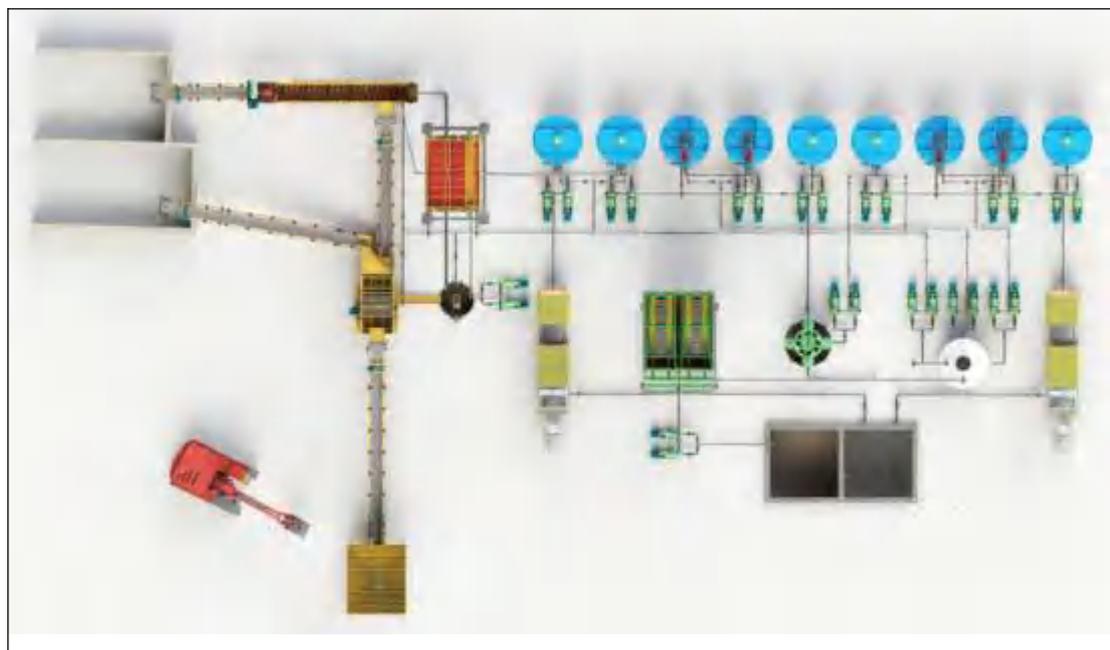
图 5-3 异位淋洗技术示意图

通常情况下，异位化学淋洗修复首先根据处理土壤的物理状况，将其分成不同的部分（石块、砂砾、砂、细砂以及黏粒）。然后，再根据二次利用的用途和最终处理需求，采用不同的方法将这些不同部分清洁到不同的程度。由于污染物不能强烈地吸附于砂质土上，所以砂质土通常只需初步淋洗；而污染物容易吸附于土壤质地较细的部分，所以壤土和黏土通常需要进一步修复处理。在固液分离过程及淋洗液的处理过程中，污染物或被降解破坏或被分离。

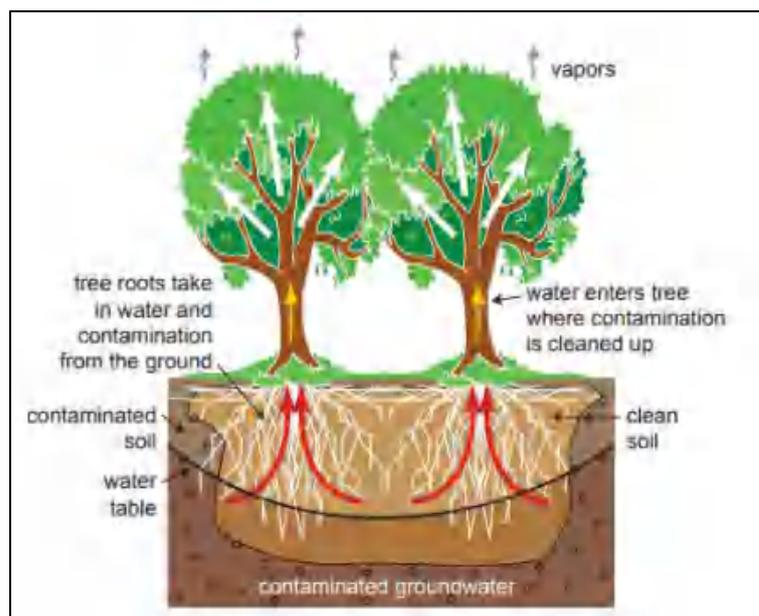
图 5-4 植物修复示意图

基于异位修复的主要模式，植物修复的主要工艺流程包括土壤清挖、转运、培土、栽植等主要环节，但由于其污染及健康风险短时间无法消除，栽植后须配备必要隔离措施，如表层覆土。

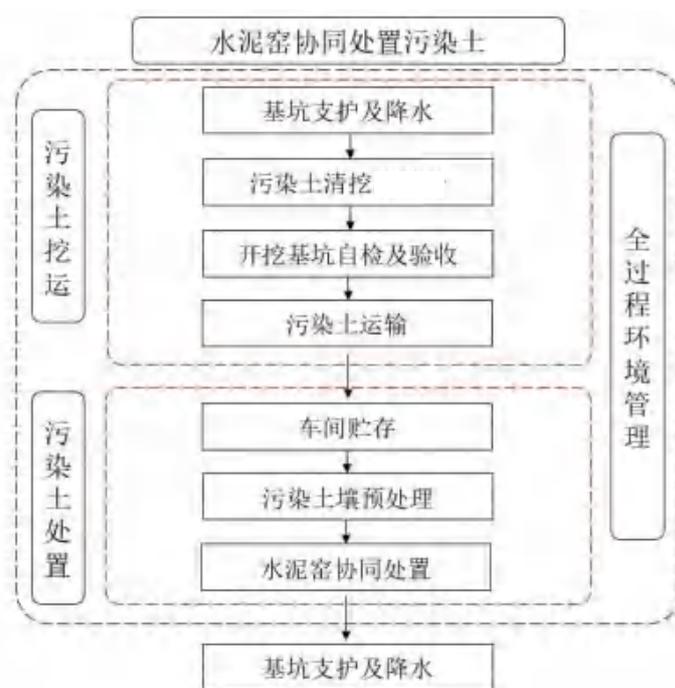
图 6-1 水泥窑协同处置修复技术路线

- 1) 对修复区域土壤进行清挖；
- 2) 对于重金属镍和有机物1,4-二氯苯、氯苯和1,2-二氯苯的土壤采用水泥窑协同处置技术进行处置，运送至具备相关资质的单位进行处置；
- 3) 外购清洁土壤原位回填。

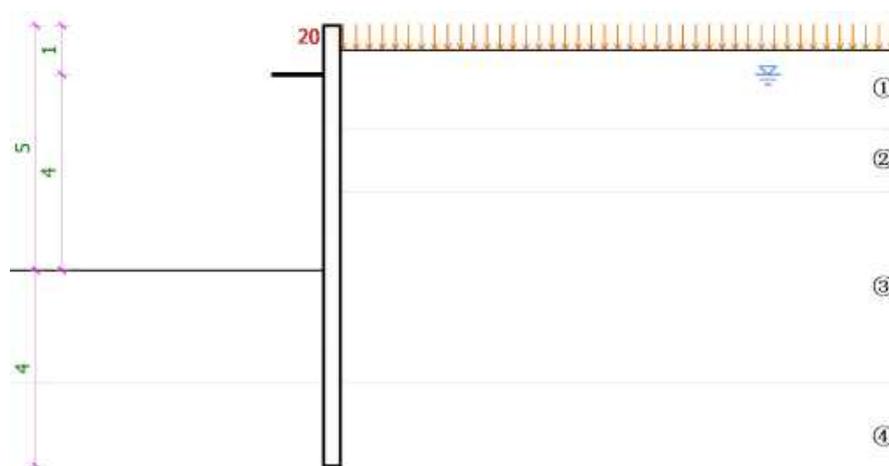
图 6-2 支护体系设计计算工程概况图

本工程基坑开挖深度4.5m，采用拉森钢板桩支护，单根钢板桩长为9m，支护体系设计计算过程如下：

基坑设计开挖深度4.5m，基坑安全等级为三级。

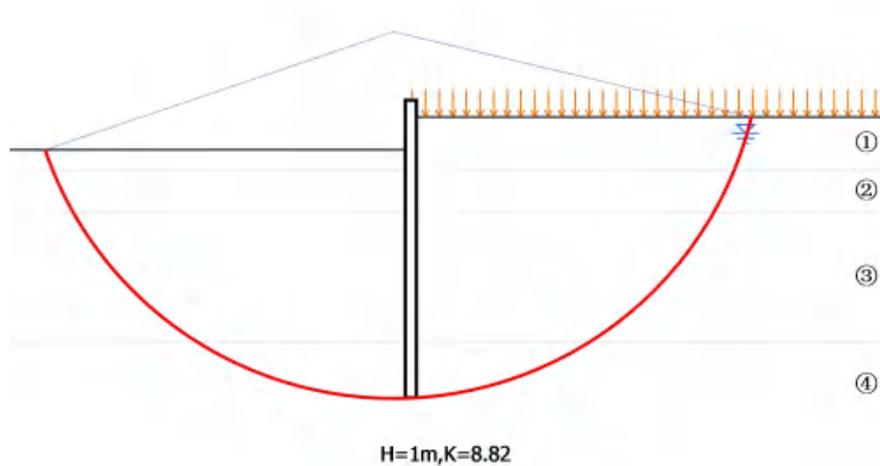
圆心 (-0.35,-2.57)，半径 11.1m，滑动力 209.2kN/m，抗滑力 1844.6kN/m

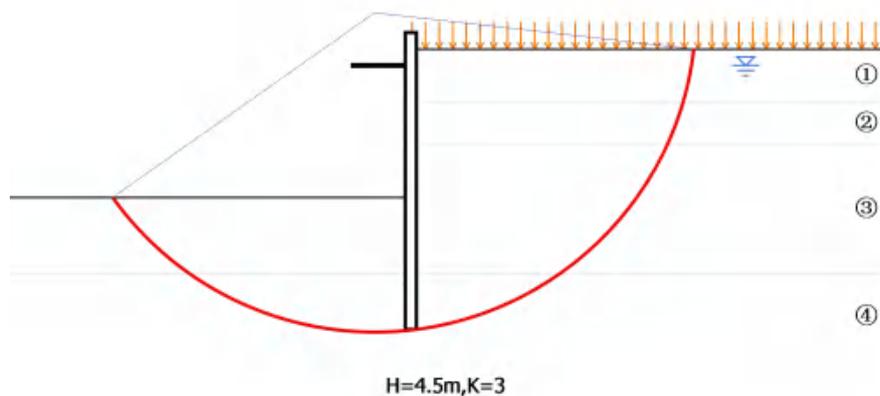
圆心 (-0.92,-1.1)，半径 9.68m，滑动力 458.7kN/m，抗滑力 1378.4kN/m

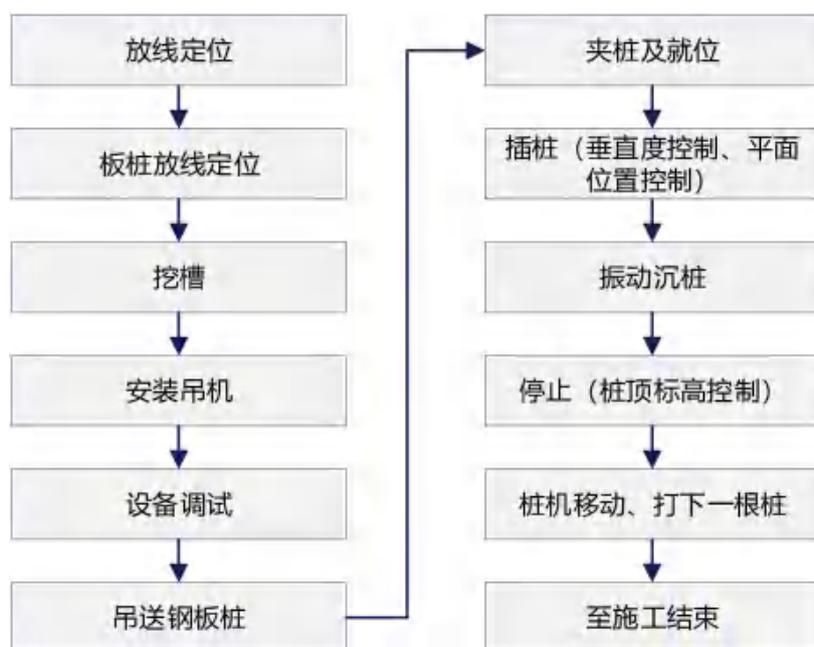
图 6-3 隔离屏障施工工艺流程

拉森钢板桩的成桩工艺流程如下图所示。

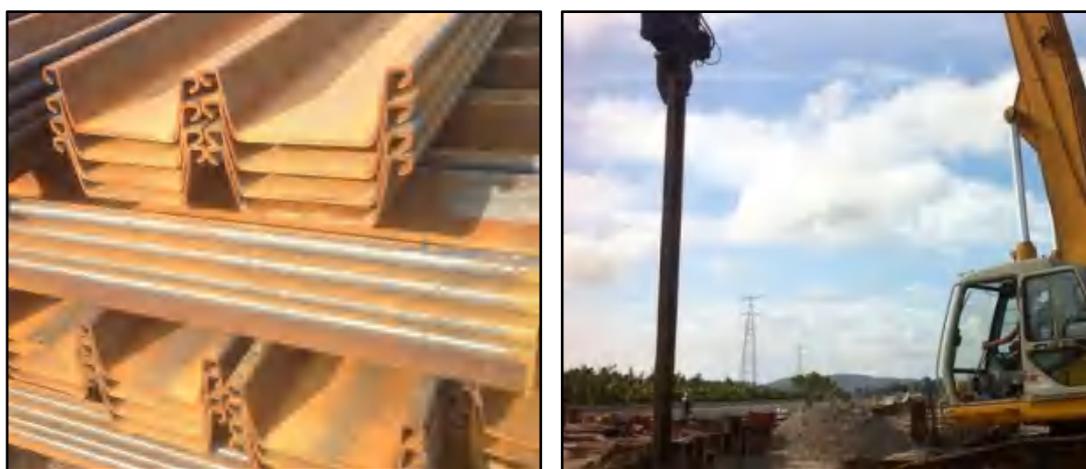
图 6-4 拉森钢板桩示意图

整个修复过程拉森钢板桩作为隔离屏障及止水帷幕，考虑到接头渗漏的影响，在钢板桩接头部位注浆，保障止水效果。

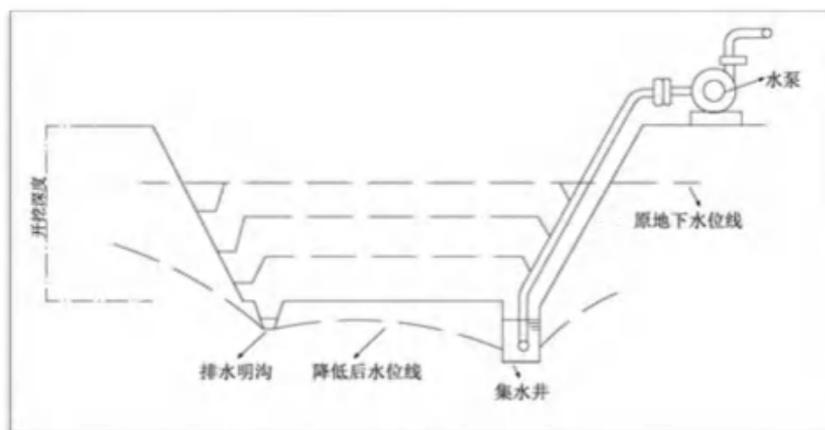
图 6-5 明沟排水示意图

根据对场地的调查,场地内水位较浅,均属于上层滞水,基坑清挖过程中拟采用明沟排水形式对基坑进行排水。

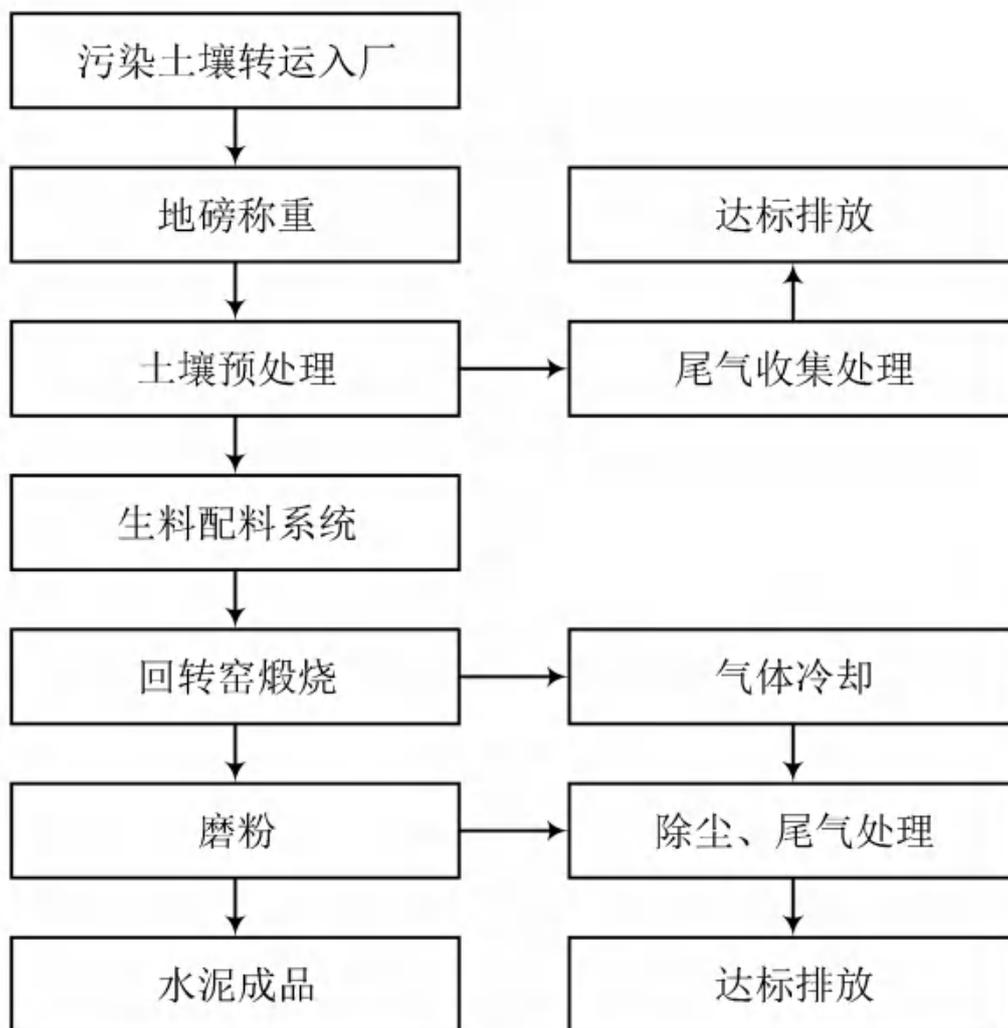
图 6-6 水泥窑协同处置流程

水泥窑协同处置是指将满足或经过预处理后满足入窑要求的固体废物投入水泥窑，在进行水泥熟料生产的同时实现对固体废物的无害化处置。利用水泥回转窑内温度高、气体停留时间长、热容量大、热稳定性好、碱性。环境、无废渣排放等特点，在生产水泥熟料的同时，焚烧固化处理污染土壤。

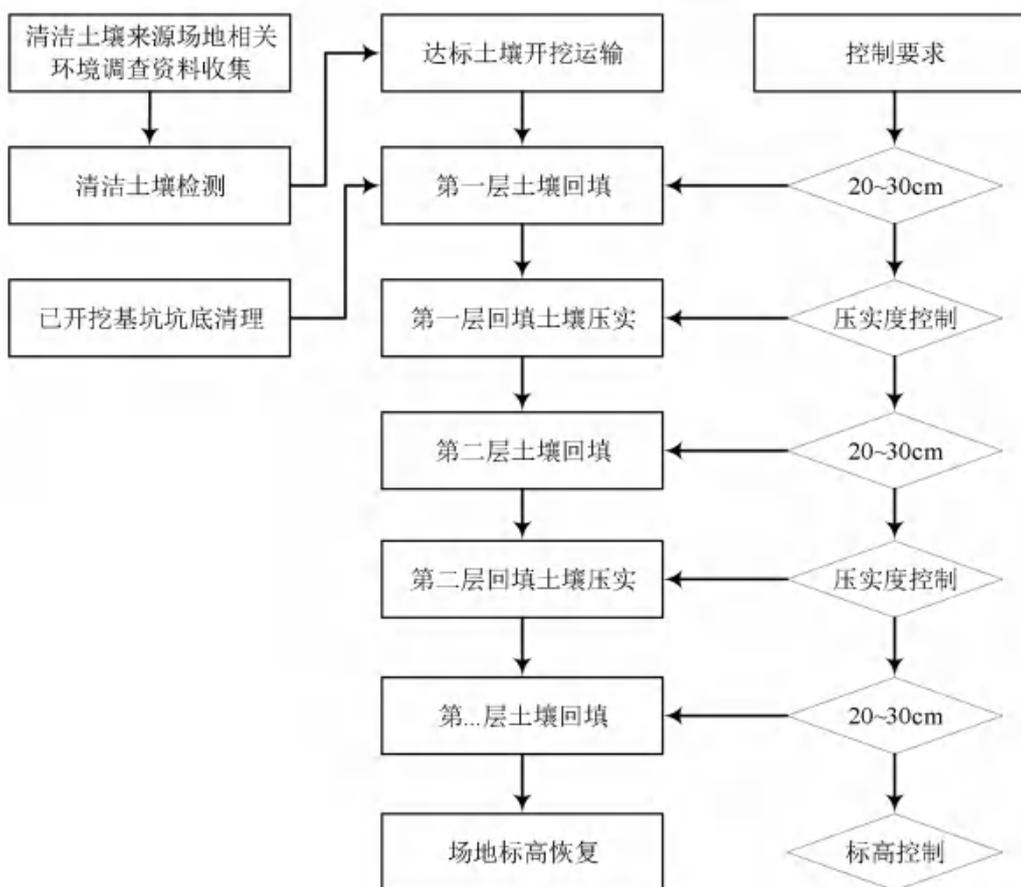
图 6-7 基坑回填工序流程

根据场地所在区域周边开发建设情况，选择满足本场地回填要求的清洁土壤来源。清洁土回填前需先进行验收检测，检测合格后进行填埋。根据土壤含水率，进行分层回填施工，保证回填土壤含水率接近最佳含水率，提高回填压实度的情况下，减少施工扬尘。

回填区域及时回填至与周边地表齐平，并适当高出一定范围，防治后期沉降发生后，形成低洼积水区域，回填压实区域周边设置截水沟，避免雨水进入，造成回填区域泥泞，影响后续车辆回填施工。

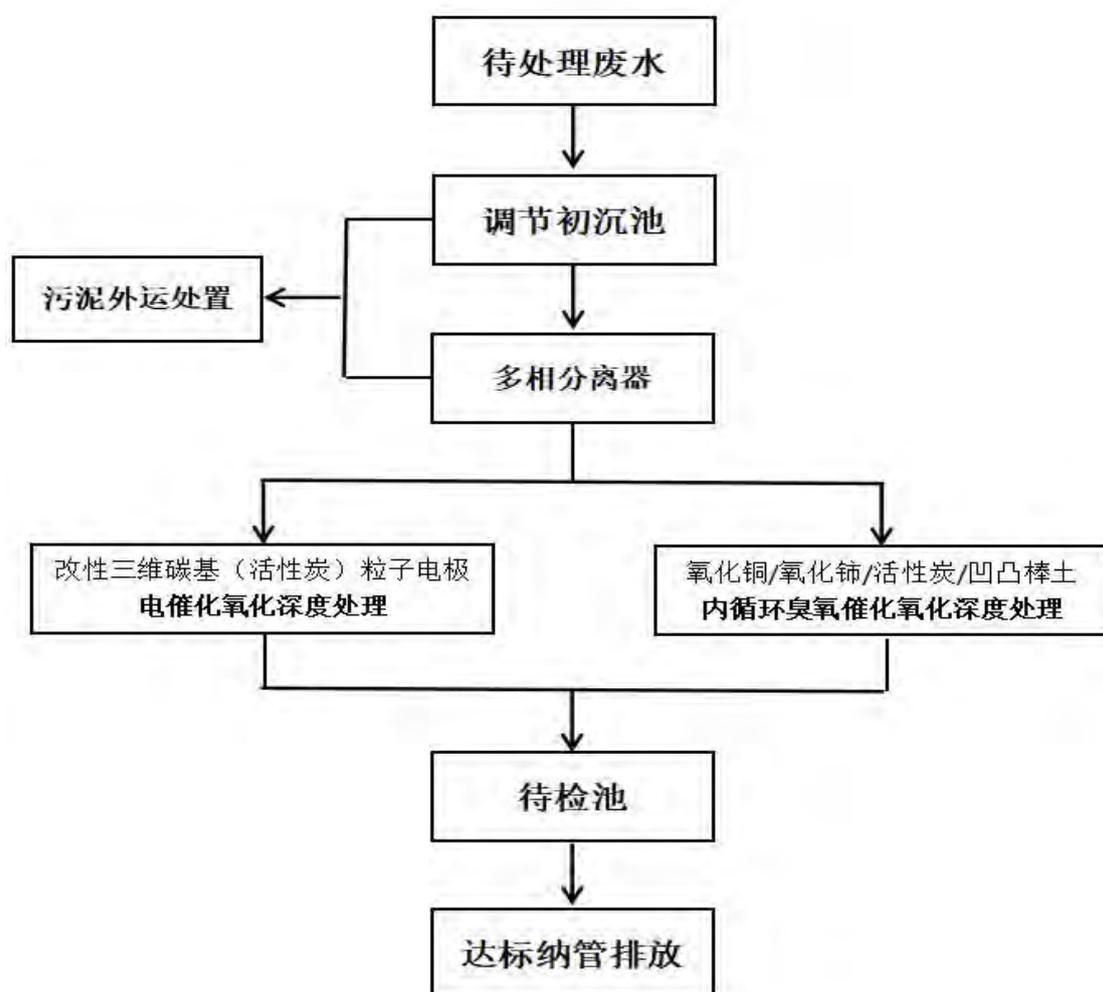
图 6-8 废水处理工艺流程图

3) 受污染地下水经调节沉淀后, 通过多相分离进一步去除水中悬浮物和不溶于水的有机污染物。

4) 多相分离出水中残留的低浓度溶解性有机物, 通过电催化氧化/臭氧催化氧化工艺将有机物氧化为二氧化碳和水后去除, 水中盐度较高时可采用电催化氧化。

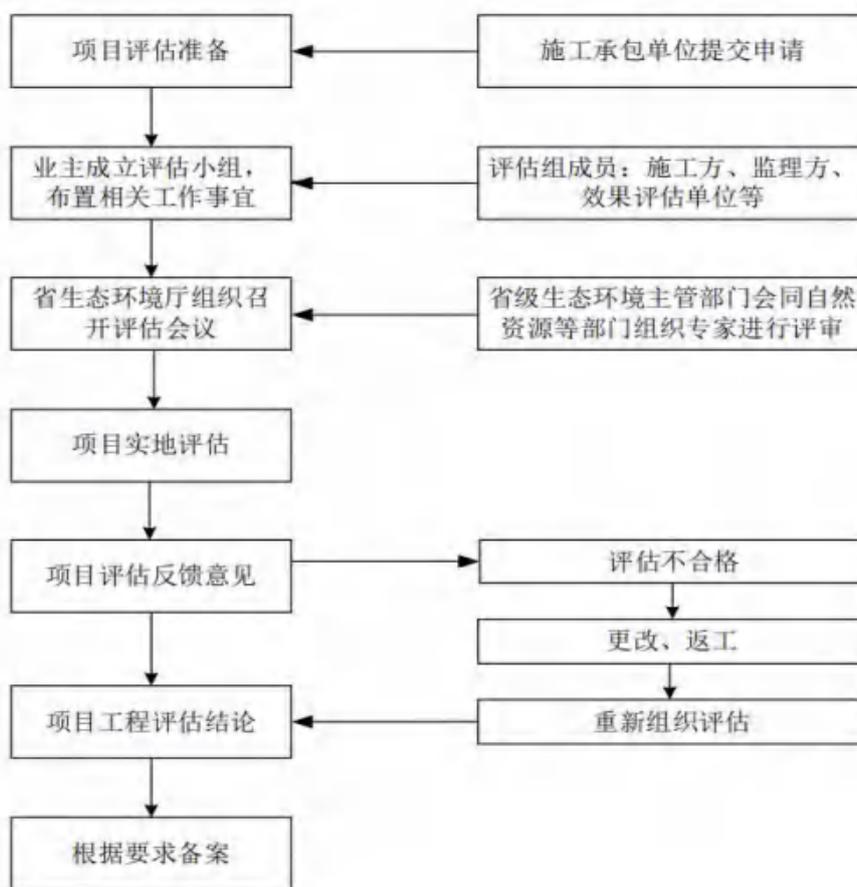
图 8-1 项目修复效果评估流程图

4) 项目评估结论：由地市级生态环境厅会同自然资源厅等主管部门组织专家进行评审，评审组形成项目修复效果评估结论。

5) 项目工程结算和备案：施工方办理工程决算，业主方确认后送相关部门备案。

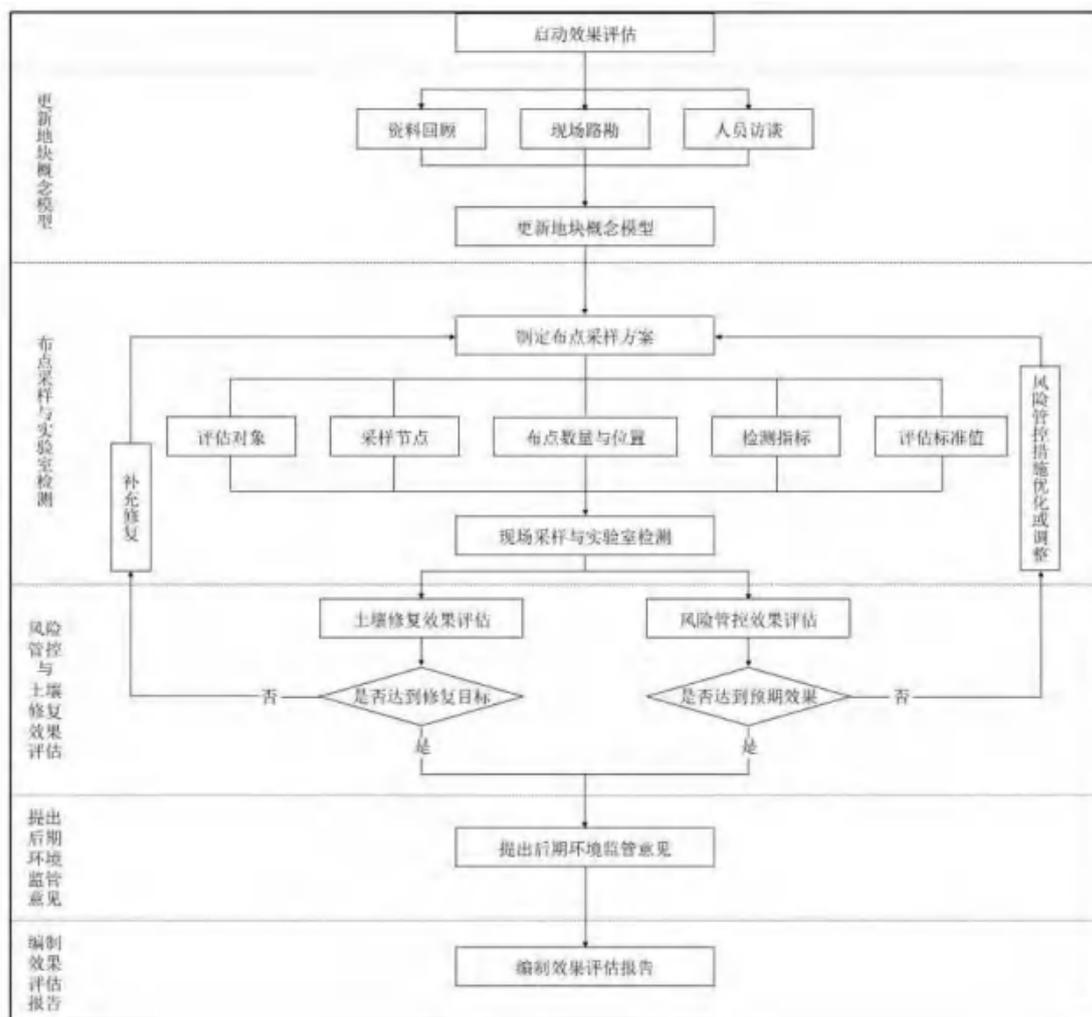
图 8-2 污染场地修复效果评估程序

污染场地修复效果评估工作程序包括文件审核与现场勘查、确定效果评估对象和标准、采样布点方案制定、现场采样与实验室检测、修复效果评价、报告编制六个步骤。

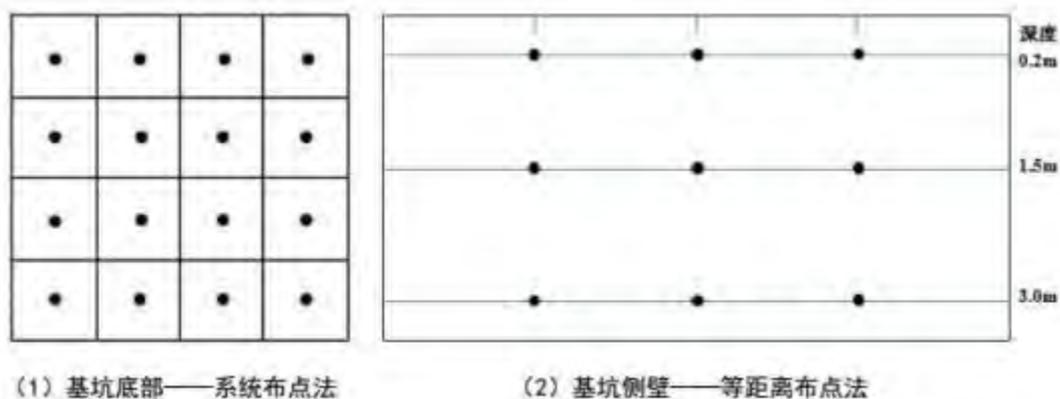
图 8-3 基坑底部与侧壁布点示意图本地块的基坑验收方案

基坑面积 (m ²)	坑底采样点数量 (个)	侧壁采样点量 (个)
小于 100	2	4
100-1000	3	5
1000-1500	4	6
1500-2500	5	7
2500-5000	6	8

5000-7500	7	9
7500-12500	8	10
大于 12500	网格大小不超过 40m*40m	采样点间隔不超过 40m
