原丰禾化工地块

土壤污染状况调查报告

编制单位：南京大学宜兴环保研究院

2025年6月

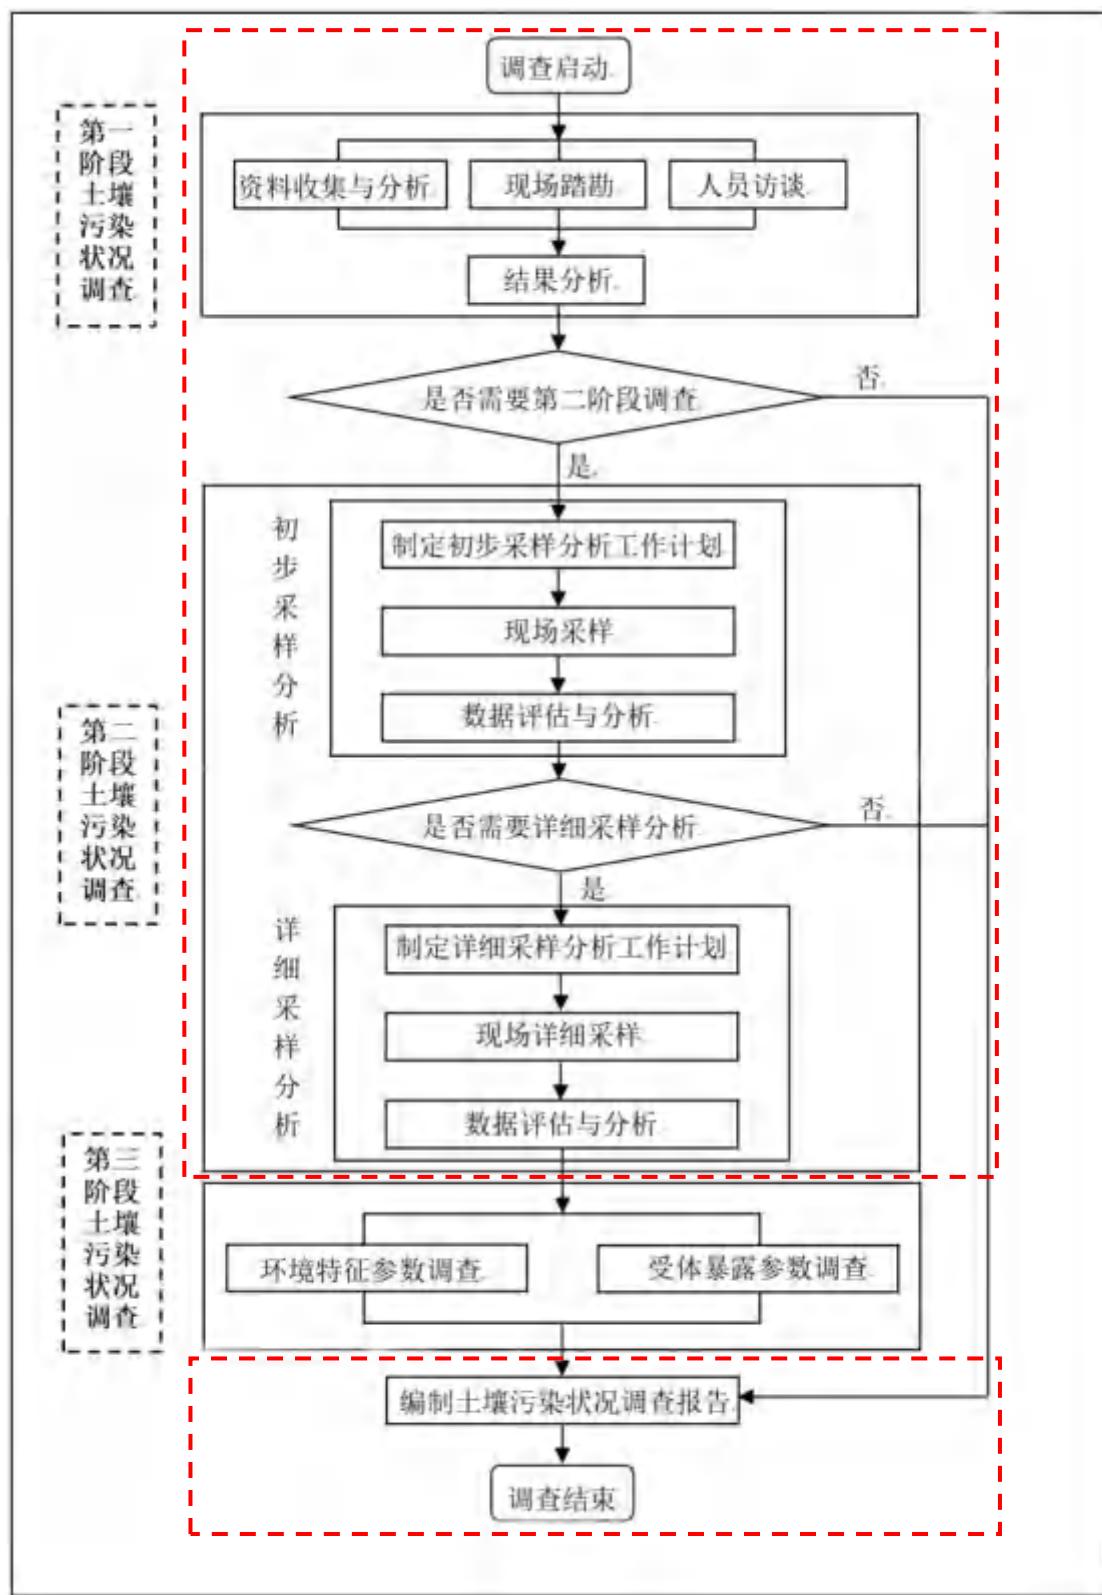
图 1.6-1 土壤污染状况调查的工作内容与程序（红线内）

本次调查涉及到第一阶段污染识别和第二阶段调查采样分析，土壤污染状况调查的工作内容与程序见图 1.6-1。

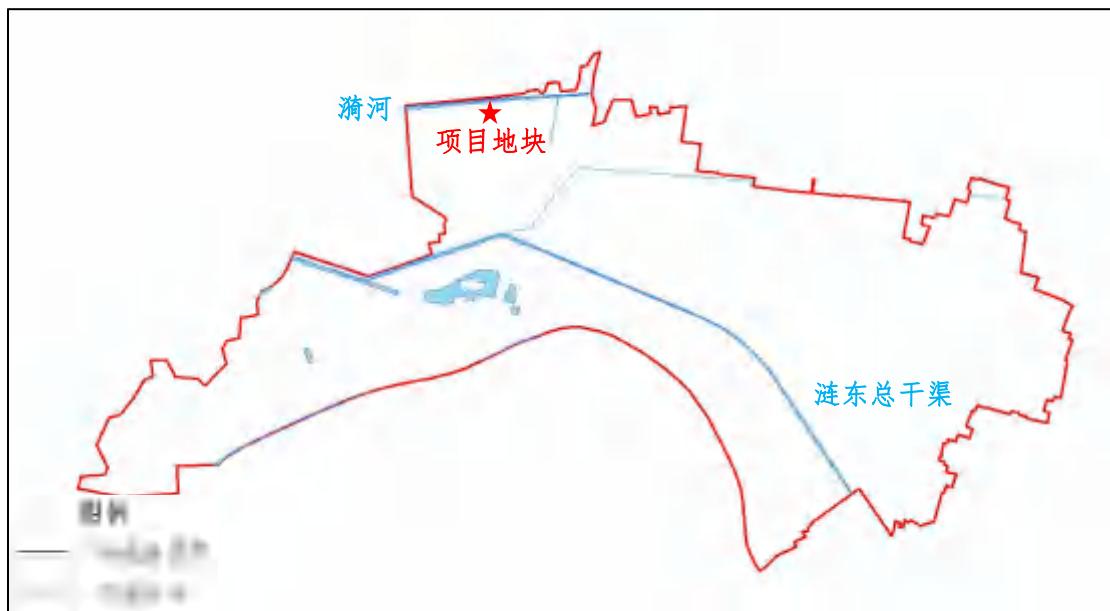
图 2.2-1 涟城镇水系图

调查地块北面与漪河相邻，漪河西起盐河，向东经朱码、东胡集、五港等地进入灌南县，境内全长 32.4 公里，形成于清乾隆年间（1786 年），因黄河北岸决口冲刷而成。漪河是涟西灌区和涟东灌区的骨干排水河道，控制灌溉面积 272.8 平方公里；2018 年后投资近亿元开展疏浚、护砌及景观提升，现达“六无”标准（无垃圾、无违章等），沿岸建成漪河风光带，成为居民休闲场所。根据省生态环境厅省水利厅印发《江苏省地表水（环境）功能区划（2021-2030 年）》（苏环办[2022]82 号）中淮安市涟水县盐河（涟东总干渠涟水农业用水区）

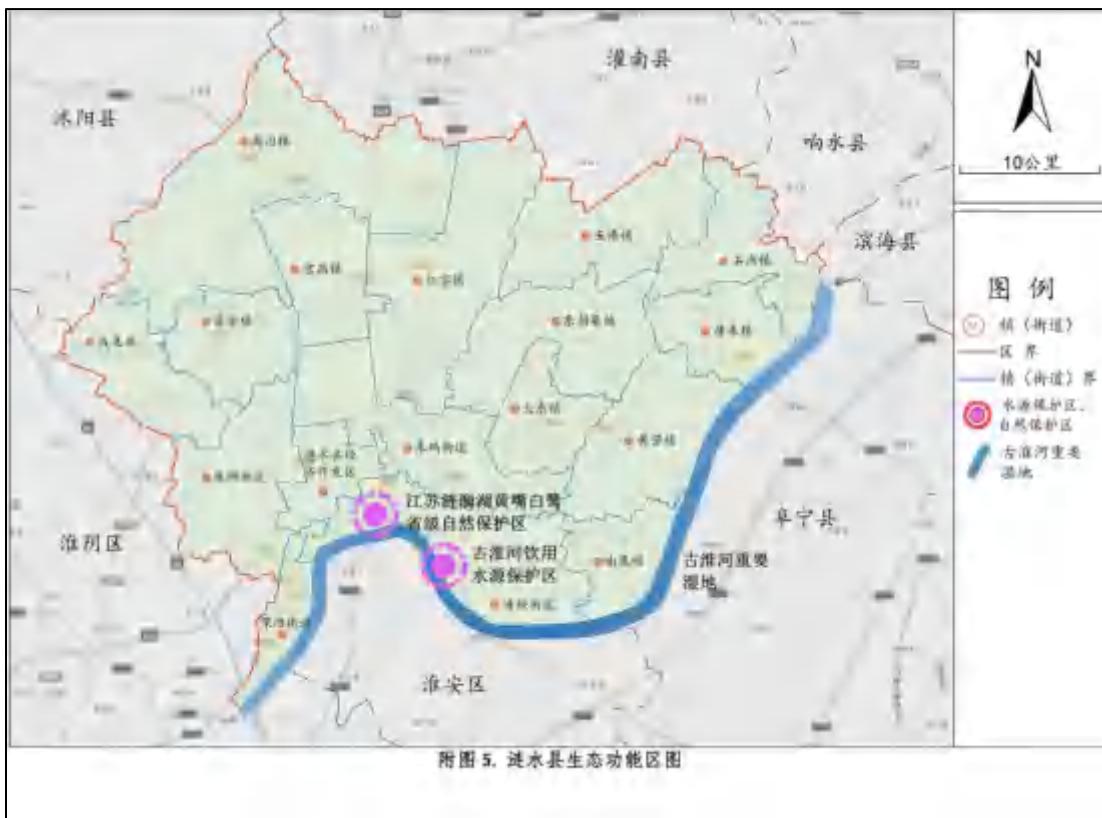
图 2.2-2 涟水县生态功能区图

项目地块位于涟水县涟城镇安东路西侧，距离最近的生态红线和水源地（古淮河饮用水源保护区）距离约 24 公里，符合规划要求，符合项目所在地生态红线规划和水源地保护要求。
