摘要

丁林村便民服务中心地块土壤污染状况调查报告

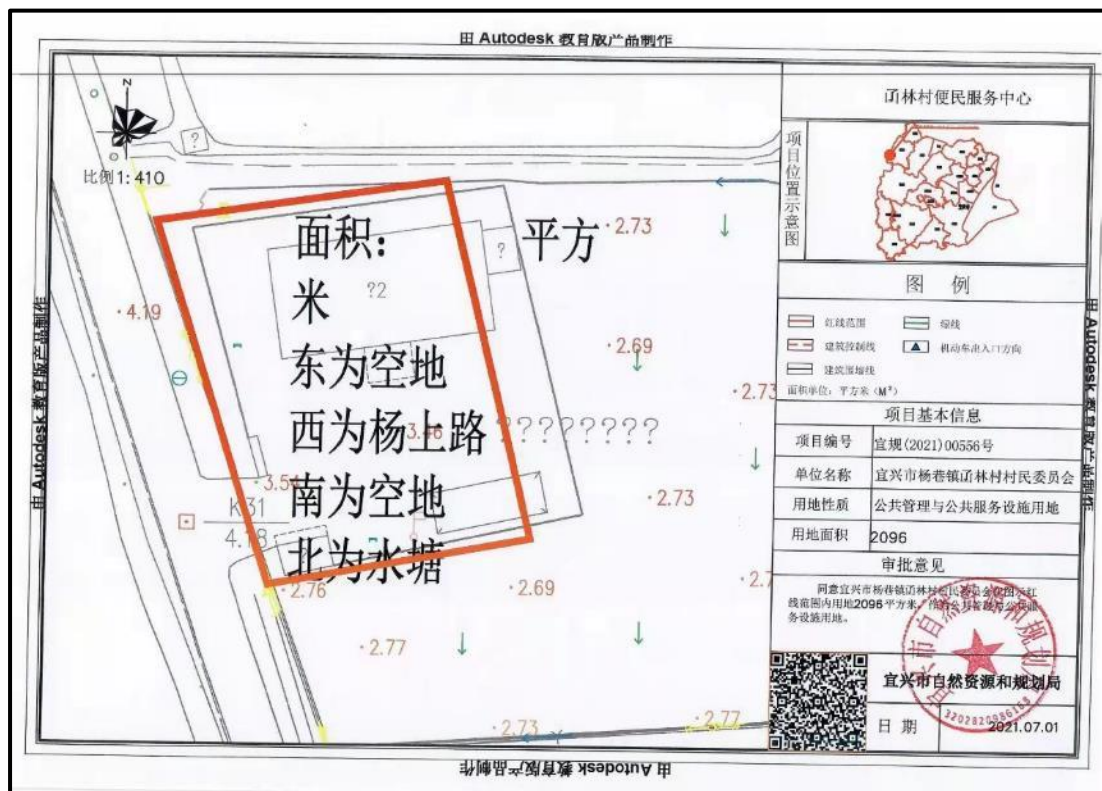
图 2.1-7 项目地块规划图

经咨询委托单位，了解到该地块未来的利用规划为公共管理和公共服务设施用地，规划见图 2.1-7。
